## 2014年8月礼文・稚内斜面災害の初動調査

伊東 佳彦\*

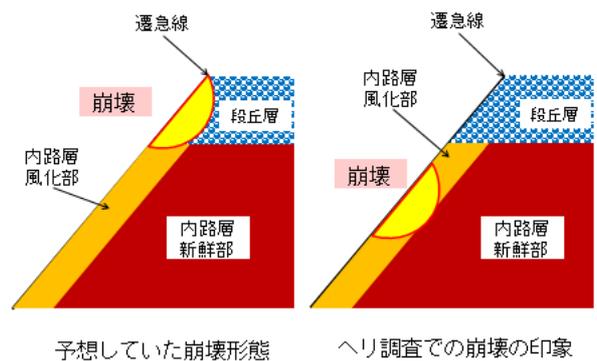
図-2 礼文島東海岸の崩壊

斜面崩壊としてよくあるのは、遷急線付近（多くの場合、ここが浸食前線でもある）で発生するタイプです（図-2）。沢部で発生すると土石流となって沢の出口に押し出す場合があります、特に注意が必要です。しかし、以下に述べるように、礼文島の東海岸の表層崩壊は、必ずしも遷急線付近で発生していないように見え、また、沢沿いでの発生が少なく、私にとっては少し意外でした。

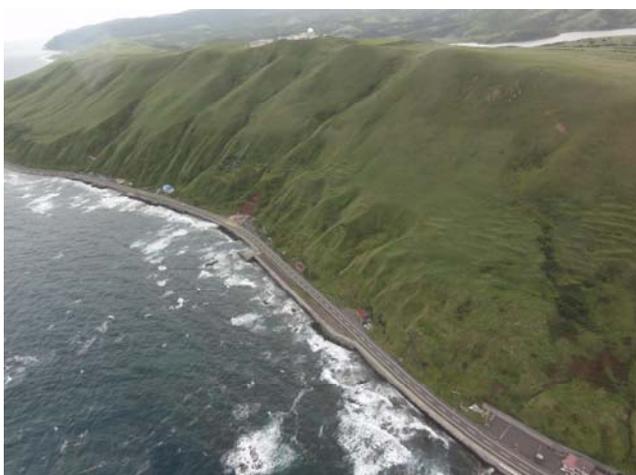
写真-1 船泊村高山（遠景）

崩壊土砂が家屋を破壊し、2名の方が犠牲となった箇所です。崩壊地周辺は緩やかな山麓斜面が海食崖で海に落ち込む地形となっています（写真-1）。写真-2では、スプーンですくったような崩壊地形がいくつか認められます（A、B、Cなど）。今回の崩壊は上部の平坦地形には到達していないように見え、段丘堆積物ではなく斜面表層の風化部が崩壊の主体であると考えました。災害の概要は以下の通りです。

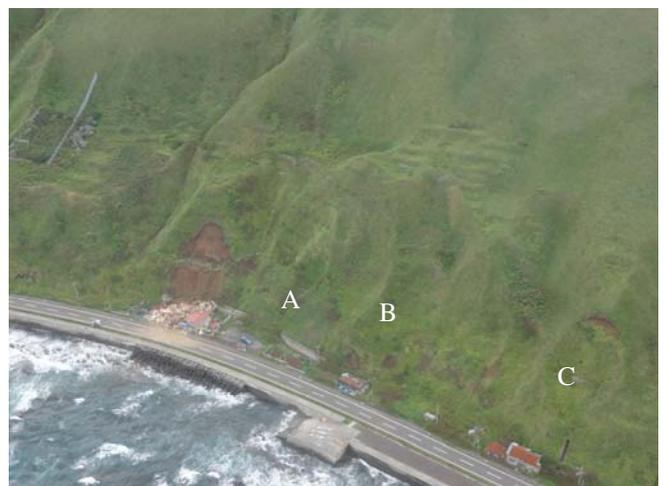
写真-2 船泊村高山

- 1) 崩壊形態：表層崩壊
- 2) 被害：死者2名、負傷者1名、家屋全壊
- 3) 地形・地質：海食崖。尾根部が崩壊。上方に段丘堆積物からなる平坦地形が分布。周辺の斜面には崩壊地形がいくつか認められる。
- 4) 地質：基盤地質は白亜紀の内路層（集塊岩、角礫凝

灰岩など)で上位に低位段丘堆積物が分布。

5) 崩壊物質：段丘堆積物は関与しておらず、内路層の風化部が崩壊したように見えました。

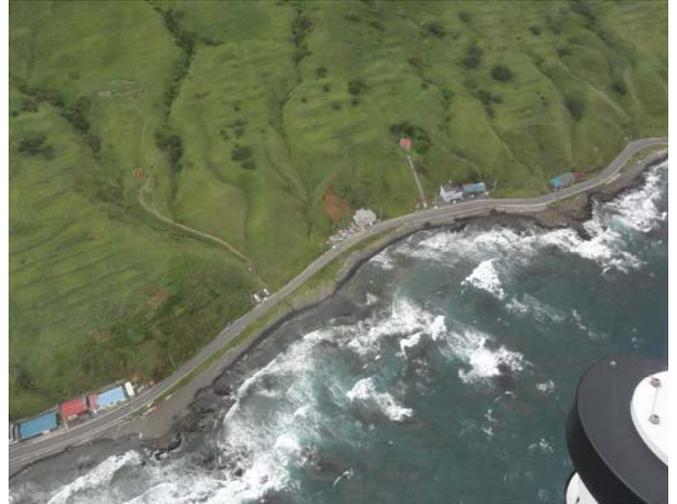
写真-3 船泊村高山その2

地点①と同様、沢部ではないところが崩壊していました(写真-3)。災害の概要は以下の通りです。

- 1) 崩壊形態：表層崩壊
- 2) 被害：家屋が被災
- 3) 地形：海食崖。尾根部が崩壊。崩壊箇所の尾根をたどった上方に段丘堆積物からなる平坦地形が分布する。崩壊箇所向かって右の斜面の神社が位置する箇所は過去の崩壊地形の可能性ある。
- 4) 地質：基盤地質は白亜紀の内路層(集塊岩、角礫凝灰岩など)で上位に低位段丘堆積物が分布。
- 5) 崩壊物質：内路層の風化部と考えられる。段丘層が関与しているかどうかは確認が必要。

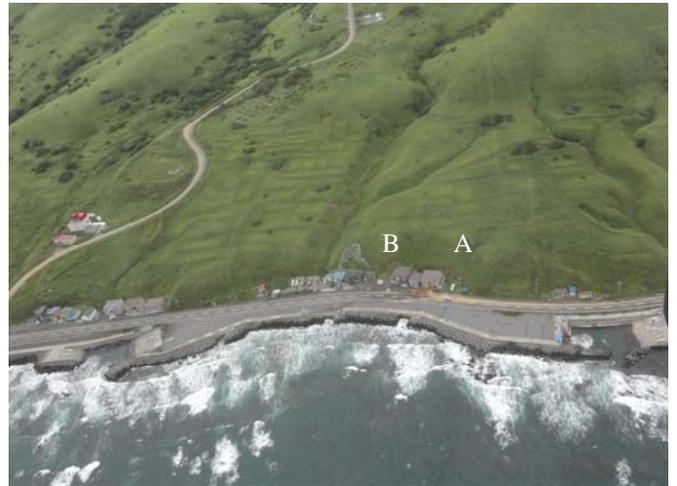
写真-4 赤岩

2カ所(A,B)で小規模な崩壊が発生しているように見えました(写真-4)。崩れたのはいずれも海食崖の下部に相当します。災害の概要は以下の通りです。

- 1) 崩壊形態：2カ所とも小規模な表層崩壊
- 2) 被害：家屋が被災
- 3) 地形：小規模な海食崖。崩壊箇所の上方には海成段丘と想定される平坦地形が分布。向かって左側の斜面には法枠工が実施されており、過去の崩壊箇所の可能性ある。
- 4) 地質：基盤地質は白亜紀の内路層(集塊岩、角礫凝灰岩など)で上位に低位段丘堆積物が分布する。
- 5) 構成物質：斜面に残っていた内路層の風化部が薄く崩壊したように見えました。

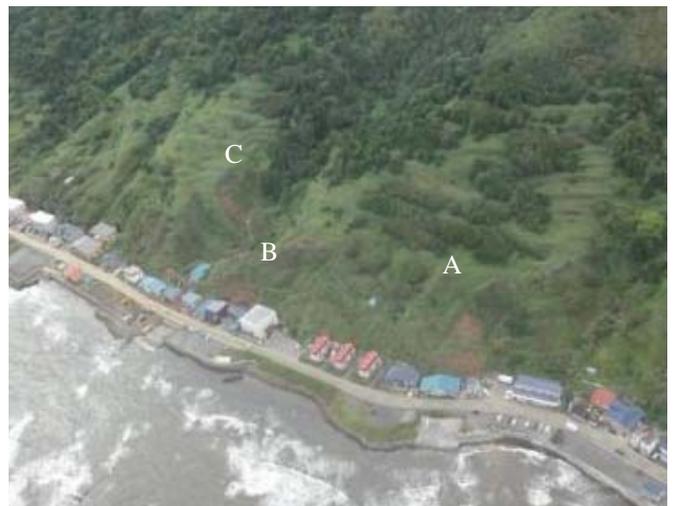
写真-5 香深村津軽

3カ所(A,B,C)で崩壊が認められました(写真-5)。災害の概要は以下の通りです。

- 1) 崩壊形態：表層崩壊
- 2) 被害：家屋が被災(A,B)、水路被災(C)
- 3) 地形：AとBは海食崖、Cは沢に面した遷急線直下の斜面。
- 4) 地質：基盤地質は新第三紀のメシクニ層(香深岩相：集塊岩、礫岩、砂岩)。崩壊箇所の上方には緩い斜面が広がるが、地質図幅には段丘層は記載されていない。
- 5) 構成物質：メシクニ層の風化部と考えられる。

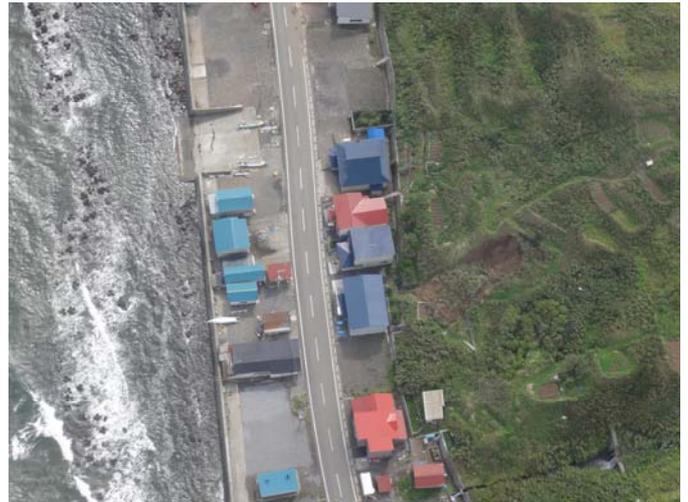
写真-6 香深村差閉

災害の概要は以下の通りです(写真-6)。

- 1) 崩壊形態: 表層崩壊
- 2) 被害: 家裏の庭が被災。
- 3) 地形: 元は海食崖であったと考えられる。崩壊箇所の上方には緩い斜面が分布。斜面には畑の痕跡があり、風化層が厚そうである。
- 4) 地質: 基盤地質は新第三紀のメシクニ層(香深岩相:集塊岩、礫岩、砂岩)。崩壊箇所上方には緩い斜面が広がるが、地質図幅には段丘層は記載されていない。
- 5) 崩壊物質: メシクニ層の風化部。

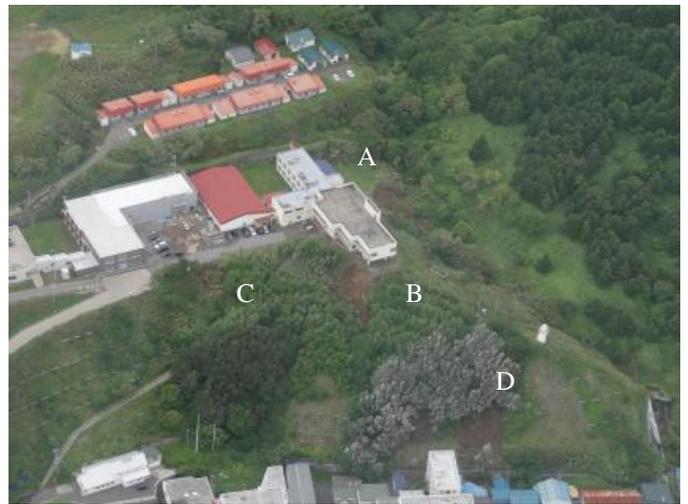
写真-7 香深村礼文小学校

高台の礼文小学校の周辺斜面で3カ所(A、B、C)、かなり下の方で1カ所(D)の計4箇所で崩壊が認められました(写真-7)。東海岸とは異なり、切り盛りをした斜面の盛土部で崩壊が発生しているように見え、A~Cは自然地山が巻き込まれていないかどうかの確認が必要と感じました。災害の概要は以下の通りです。

- 1) 崩壊形態: 盛土崩壊3カ所(A~C)、表層崩壊1カ所D。
- 2) 被害: 小学校家屋の基礎等に影響?(A、B)、小学校取り付け道路の破損(C)、家裏が被災(D)
- 3) 地形: 盛り土斜面(A~C)、自然斜面(D)
- 4) 地質: 基盤地質は新第三紀のメシクニ層(香深岩相:集塊岩、礫岩、砂岩)。地質図幅には段丘層は記載されていない。
- 5) 崩壊物質: A~Cは盛り土、Dはメシクニ層(香深岩相)の風化部と考えられる。

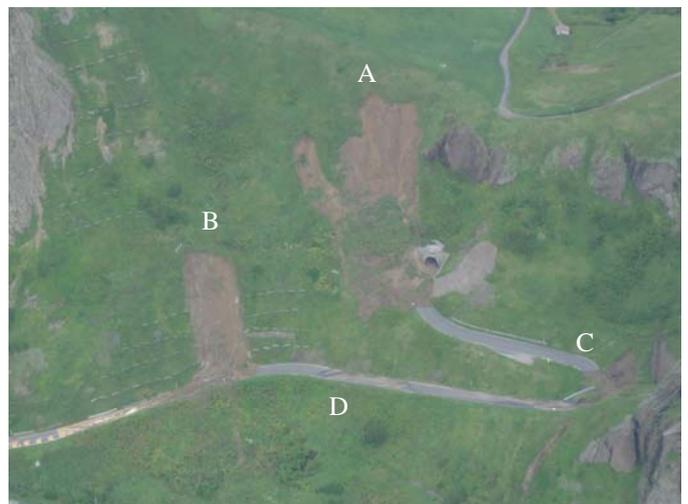
写真-8 元地トンネル西側

大きく3カ所(A、B、C)でトンネル、道路等が寸断されていました(写真-8)。このうち、Aが今回の斜面災害のなかで最大規模です。これらの地点の災害の概要は以下の通りです。

- 1) 崩壊形態: A:地すべり、B表層崩壊、C土石流
- 2) 被害: トンネル坑口閉塞(A)、道路に土砂堆積(B、C)。

- 3) 地形：A、Bは地すべり滑落崖、Cは溪流斜面
- 4) 地質：基盤地質は、低標高部が新第三紀の元地層（砂岩、頁岩、凝灰質砂岩）、高標高部がメシクニ層（香深岩相：集塊岩、礫岩、砂岩）。
- 5) 崩壊物質：元地層およびその風化部（A、B）、溪流斜面の風化層（C）と考えられる。
- 6) 道路に亀裂が認められる D を頭部とする地すべり等を調査する必要がある。

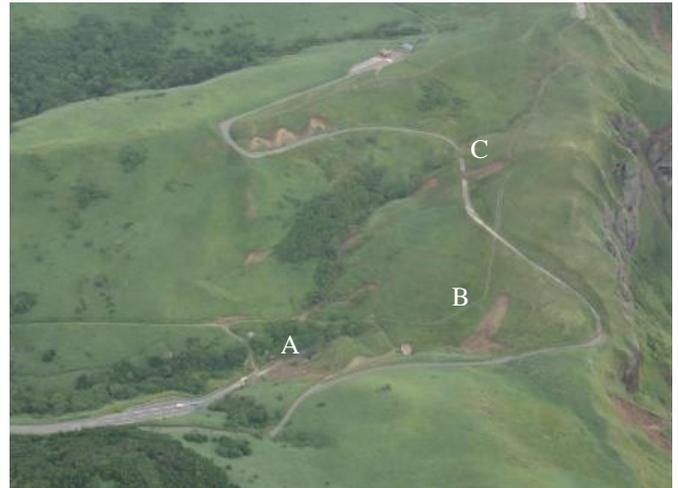
写真-9 元地トンネル東側

3カ所（A、B、C）でトンネル、道路が寸断されているのが認められました（写真9）。災害の概要は以下の通りです。

- 1) 崩壊形態：A、B、C：表層崩壊。
- 2) 被害：トンネル坑口閉塞（A）、溪流に土砂が流入（B）、道路に土砂が堆積（C）、
- 3) 地形：A、B、Cとも溪流斜面。
- 4) 地質：基盤地質は、メシクニ層（香深岩相：集塊岩、礫岩、砂岩）。
- 5) 崩壊物質：メシクニ層の風化部と考えられる。

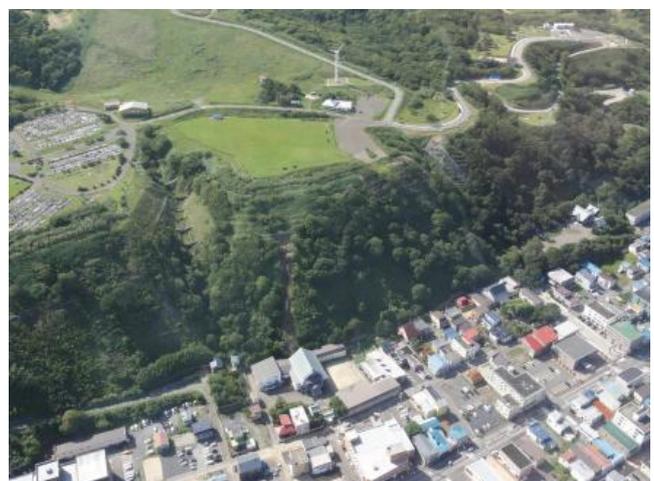
写真-10 量徳寺裏（遠景）

崩壊箇所周辺は、比較的急な斜面直下に家屋が密集しています（写真-10）。コンクリートブロックの擁壁が倒れ、お寺の講堂を破損していました（写真-11）。また、斜面中腹の急傾斜地に堰堤の残骸が分布しており、非常に危険な状態にあると感じました（写真-12）。基礎岩盤は新第三紀稚内層泥岩であり、表層に厚さ1m以下の被覆層が覆っていました（写真-13）。小さな沢地形となっており、治山堰堤が認められました。時間の制約等もあり、上部に見える堰堤までは行けませんでした。この堰堤は損傷していることが後日の調査で判明しています。この地点の災害の概要は以下の通りです。

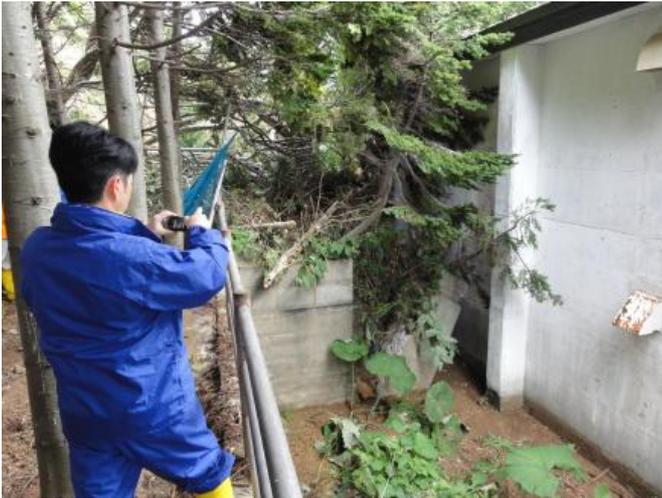
写真—11 量徳寺裏（擁壁倒壊）

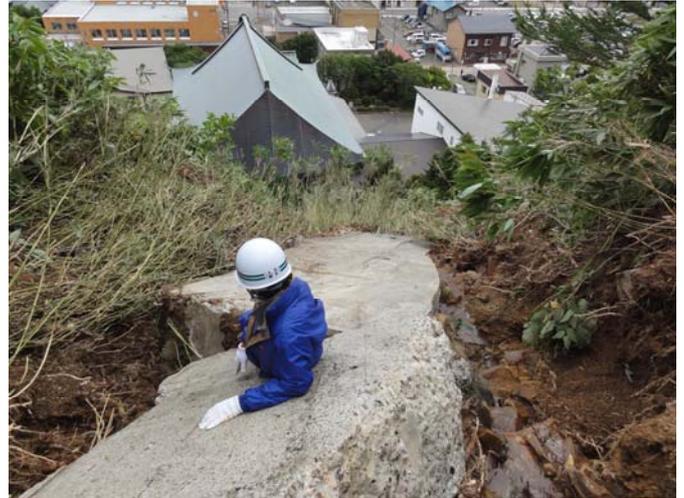
写真—12 量徳寺裏（堰堤の残骸）

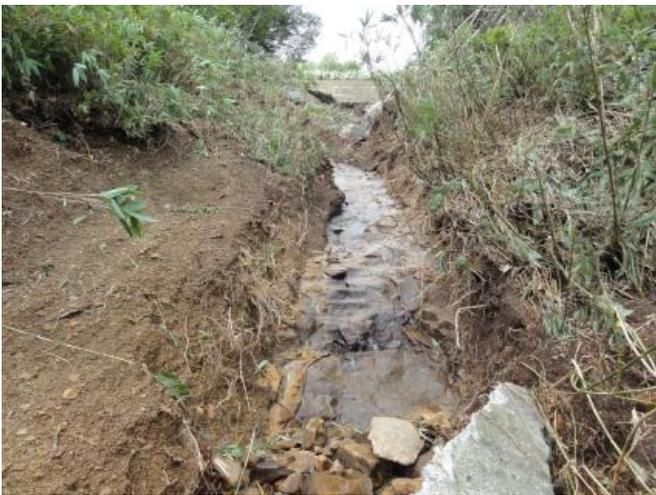
写真—13 量徳寺裏（基礎岩盤と被覆層）

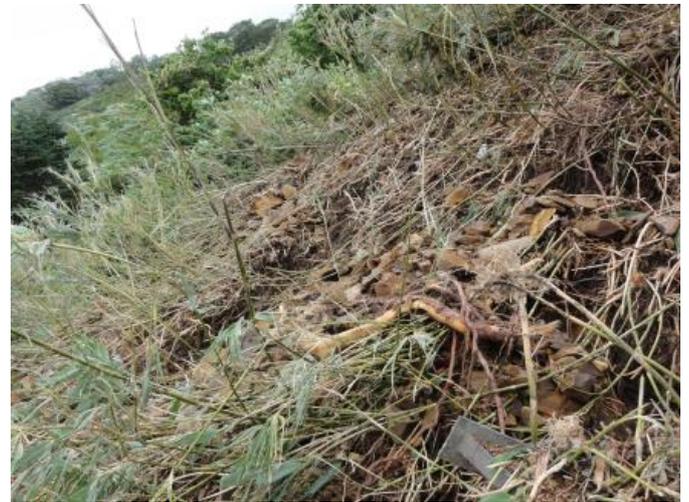
- 1) 崩壊形態：小規模な土石流。土石が途中の樹木や草地に引っかかっており、幸いにも途中で収束したように見えました（写真-14）。

写真—14 量徳寺裏（流出土砂の状況）

- 2) 被害：家屋破損
- 3) 地形：小規模な沢地形
- 4) 地質：基盤地質は、新第三紀稚内層泥岩で上位に低位段丘堆積物（80m 段丘堆積物）が分布。
- 5) 崩壊物質：稚内層泥岩の風化部

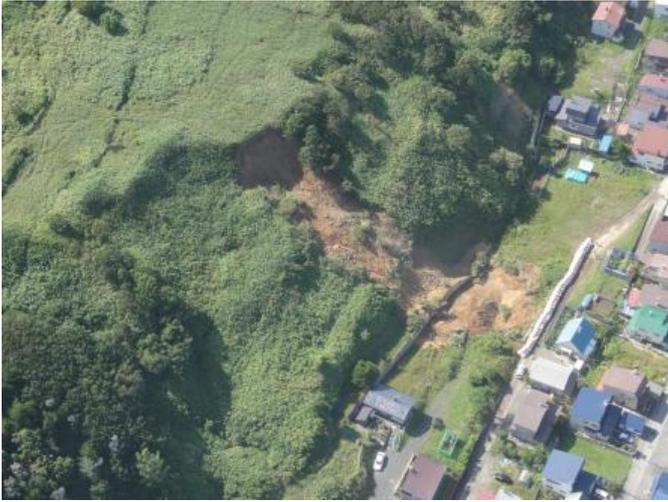
写真-15 恵比須 (ヘリ写真)

斜面上部に海成段丘堆積物からなる平坦地形が認められ、その縁辺部が崩壊したように見えました（写真—15）。崩壊箇所の写真下方にも今回の崩壊箇所と同じような凹凸斜面が広がっており、過去に縁辺部が崩壊してきたと推察しました。この部分が安定した基礎岩盤なのか、地すべりブロックとなっているのかどうかを確認するのが重要と感じられました。現地調査では、下部にある擁壁が損傷しておらず、移動体は斜面

- 1) 崩壊形態：表層崩壊。
- 2) 被害：家の裏に土砂流入
- 3) 地形：海食崖。上方に海成段丘と想定される平坦地形が分布。
- 4) 地質：基盤地質は、新第三紀稚内層泥岩。上位に低位段丘堆積物（80m 段丘堆積物、及び 40m 段丘堆積物）が分布。
- 5) 崩壊物質：段丘堆積物

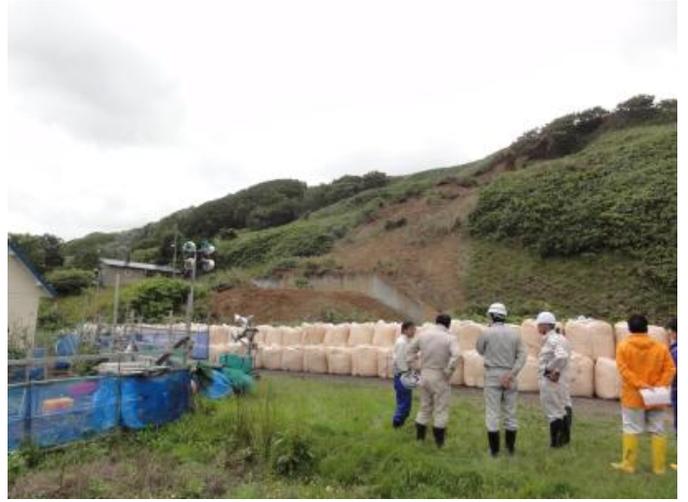
写真-16 恵比須

上部に限定されると推定されました（写真—16）。

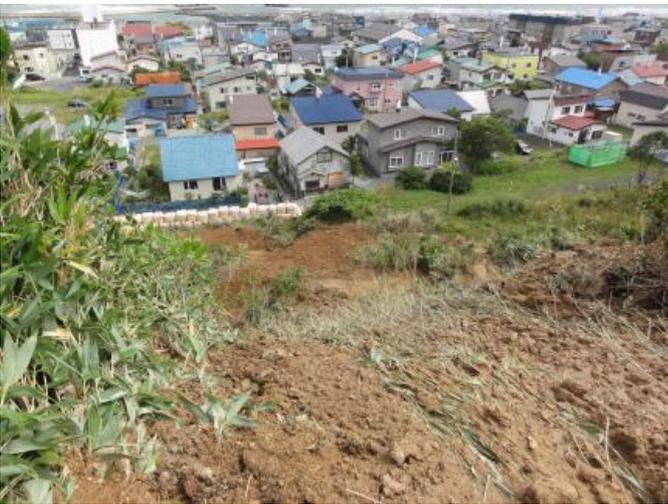
上から斜面下部を見下ろすと、今回の崩壊ではたまたま土砂が家屋に到達しなかったのですが、危険な斜面であることが認識されました（写真—17）。災害の概要は以下の通りです。

写真-17 恵比須 (上部から下を眺める)

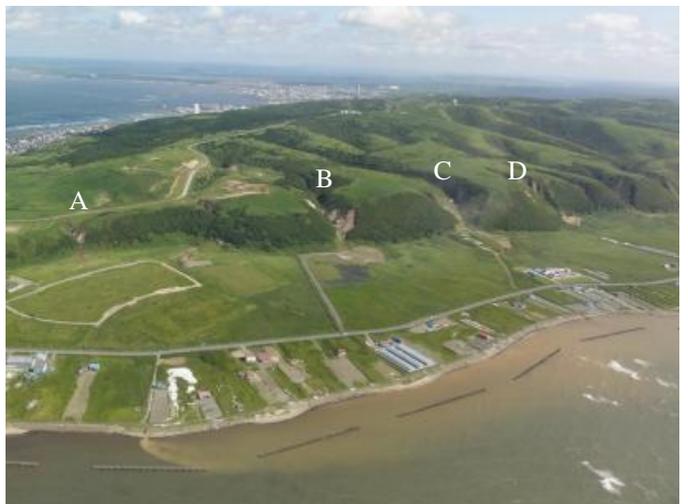
写真-18 半島西側

半島西側でも多くの斜面崩壊が発生していました。ヘリコプターからの遠望だけでしたが、少なくともA~Dの4カ所で沢沿いに土砂流出があるようでした(写真-18)。家屋が少ないため、被害は牧草地と溪流構造物だけのようでした。代表例を写真-19に示します。

- 1) 崩壊形態：沢沿いの表層崩壊及びそれに伴う土石流。
- 2) 被害：牧草地及び溪流構造物
- 3) 地形：海食崖。上方に海成段丘と想定される平坦地形が分布。
- 4) 地質：基盤地質は、新第三紀稚内層泥岩。上位に低位段丘堆積物(80m 段丘堆積物、及び40m 段丘堆積物)が分布。
- 5) 崩壊物質：段丘堆積物および斜面風化物

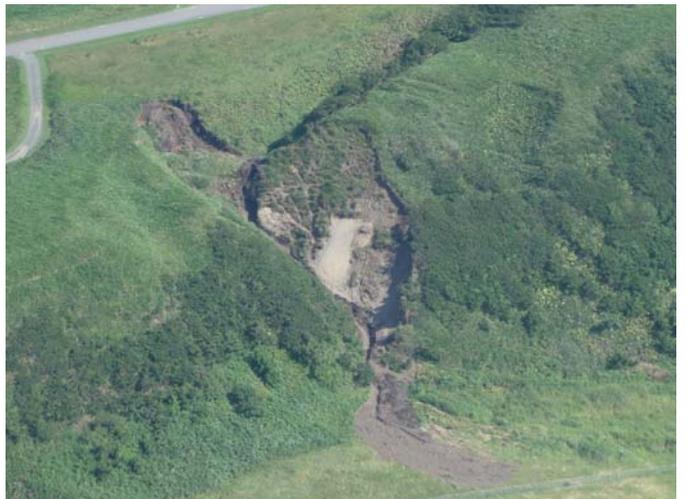
写真-19 半島西側の崩壊地(写真-18のA)
