平成 26 年 8 月に礼文町・稚内市で発生した土砂災害に関する現地調査報告

矢島 良紀* 伊東 佳彦** 日下部 祐基*** 山崎 秀策**** 菅原 雄*****

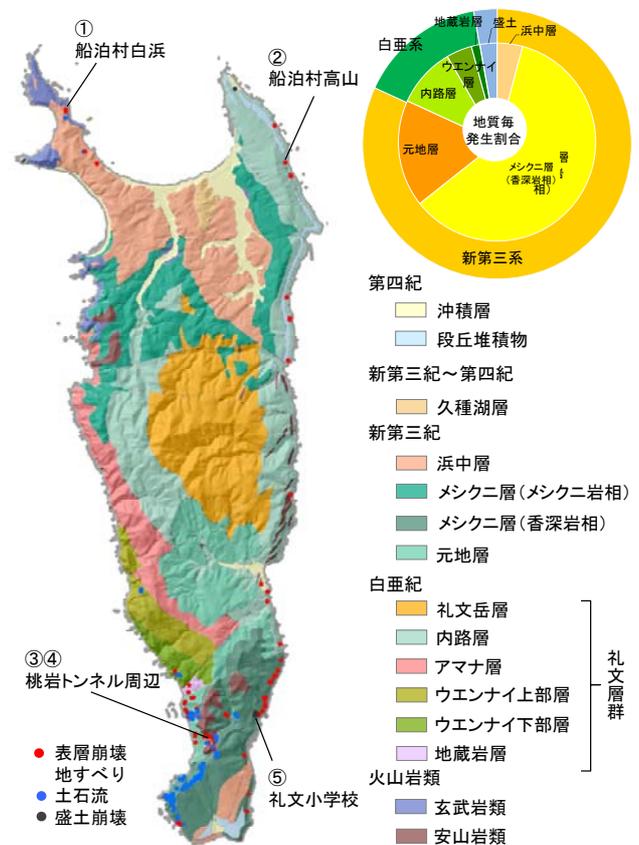
礼文町では小規模なものを含め 143 箇所の土砂災害を確認しました(図-1)。内訳は表層崩壊・地すべりが 67 箇所、土石流が 72 箇所、盛土崩壊が 4 箇所となっています。災害発生は新第三紀のメシクニ層香深岩

相(以下、香深岩相)や元地層が分布する島の南部で著しく多く、比較的勾配の緩い東側では表層崩壊等が発生し、急崖の多い西側では谷地形に沿って土石流化する傾向がありました。一方で白亜紀の礼文層群や新第三紀の浜中層、メシクニ層メシクニ岩相が分布する島の中部～北部では海岸沿いの東向き斜面にのみ疎に発生し、内陸部や西海岸では発生が見られません。

発生箇所を地質体で区分すると、新第三系(香深岩相、元地層、浜中層)で全体の 8 割を占め、白亜系は内路層を中心に 2 割程度となっています。また、植生図(環境庁「自然環境保全基礎調査の植物調査」³⁾)と比較すると、土砂災害はササ群落等の草地や裸地で多く、樹林地ではほとんど発生していません。

図-1 礼文島の地質²⁾と土砂災害発生状況

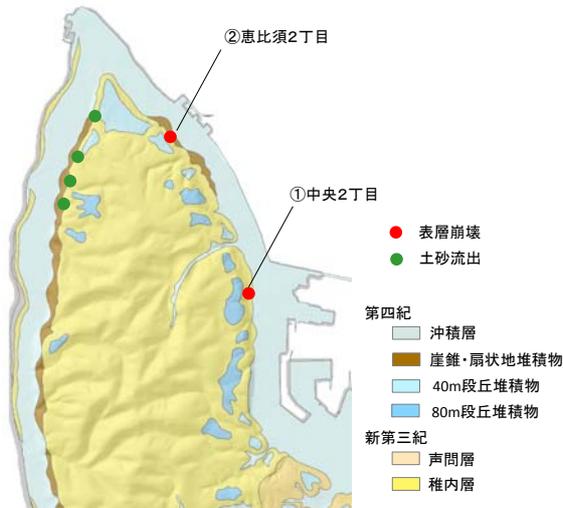
稚内市では、稚内半島の東側で2箇所の崩壊を確認しました(図-2)。また、西側では土石流の発生が疑われる濁水の流出が複数溪流で見られています。発生箇所の地質はいずれも新第三紀の稚内層泥岩類であり、これは礼文島における浜中層と対比されます。稚内半島東側では稚内層の上位に段丘堆積物が発達しており、西側では山麓に崖錐・扇状地堆積物が分布しています。また植生図との比較では、発生箇所の植生はいずれもササ群落となっています。

図-2 稚内市の地質⁴⁾と土砂災害発生状況

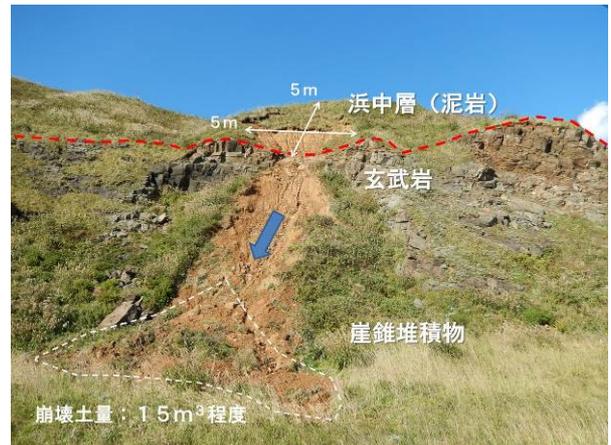
船泊村白浜の道道507号船泊港利礼公園線沿いに位置する高さ20mほどの斜面で、高さ5m、幅5m、崩壊土量15m³程度の表層崩壊が発生しました。崩壊は比較的小規模であり、道路への土砂流出はありません。

崩壊箇所の地質は下部が貫入した玄武岩、その上に風化が進んだ浜中層泥岩が分布しています。また、斜面の前面には崖錐堆積物が堆積していることから、本地点では繰り返し崩壊が発生していることが推察されます(写真-1)。

崩壊は浜中層より発生し、玄武岩を巻き込んだ上で、崖錐堆積物を削るように崩落しています。そのため、崩土は浜中層泥岩の角礫に加え最大30cm大の玄武岩ブロックを含んでいます。また、斜面には流水による浸食跡が多数確認でき、崩壊時またはそれ以降に多量の水が流れたことを示唆しています。

写真-1 船泊村白浜の表層崩壊

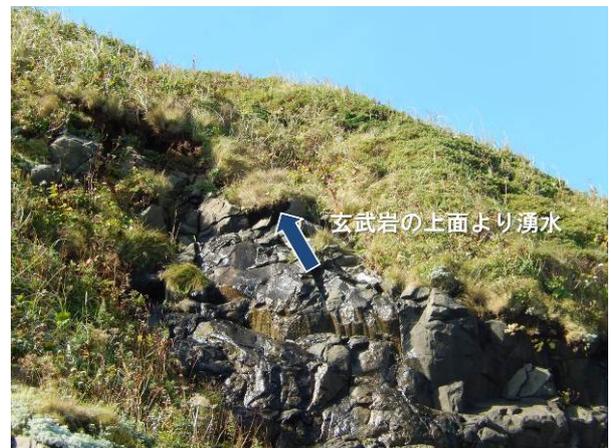
近傍の露頭では、浜中層と玄武岩層の境界より湧水

が生じていることから、緻密な玄武岩層が難透水層となっていることがわかります(写真-2)。

写真-2 玄武岩の上面からの湧水

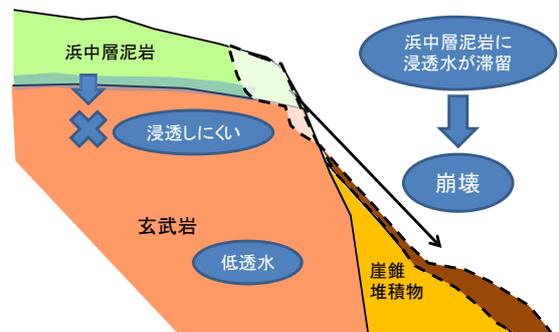
このことより、本地点の崩壊は、降雨が難透水な玄武岩層によって下方への浸透が抑制され、浜中層内に多量に滞留したことが要因で発生したと考えられます(図-3)。

図-3 船泊村白浜の推定発生機構

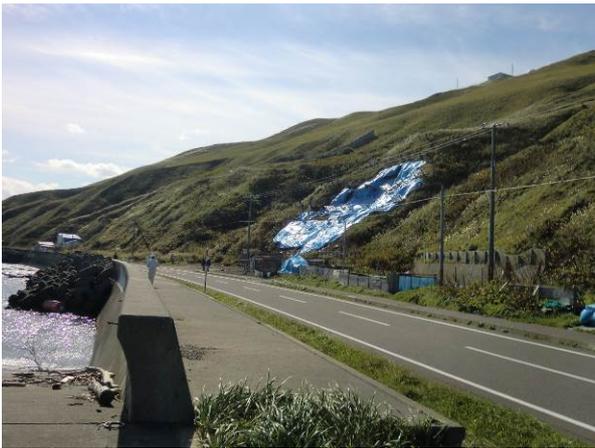
船泊村高山の町道沿いに位置する海岸段丘斜面で表層崩壊が発生し、崩土が直下の民家を直撃し2名の方が犠牲となりました。崩壊が発生した斜面は小沢に挟まれた約40°の傾斜を持つ斜面であり、集水地形にはなっていない(写真-3)。崩壊箇所の地質は白亜紀の内路層凝灰岩類であり、表層は風化が進行していません(表層は崖錐堆積物の可能性もあります)。

崩壊は斜面の中腹で発生しており、規模は高さ10m、幅15m、深さ2m程度です。なお、末端に施工されている擁壁には変状は見られていないため、下部斜面に変状は無いものと考えられます。また、崩土は凝灰岩の小角礫を含みますが、大きなブロックは見られていません。

写真-3 船泊村高山の表層崩壊

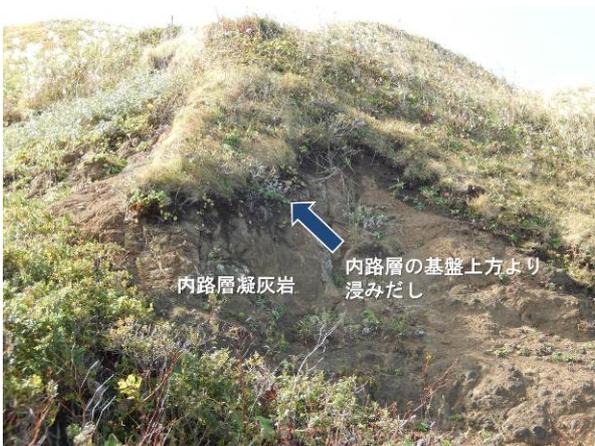
近接する斜面(位置は下部斜面に相当)では内路層凝灰岩の露頭が見られ、そこでは上部の風化部(または崖錐堆積物)との境界より水の浸みだしが見られました(写真-4)。

写真-4 内路層基盤の境界からの浸みだし

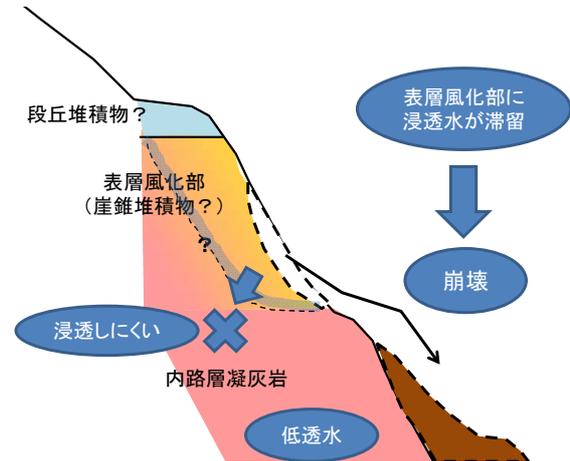
このことより、本地点も前述の白浜地区と同様に、透水性の低い岩盤によって浸透が制限された結果、風化部(または崖錐堆積物)に多量の降雨が滞留し、崩壊した可能性が考えられます(図-4)。また、同様の特徴を有する斜面は周辺に多数存在しているため、今後とも注意が必要です。

図-4 船泊村高山の推定発生機構

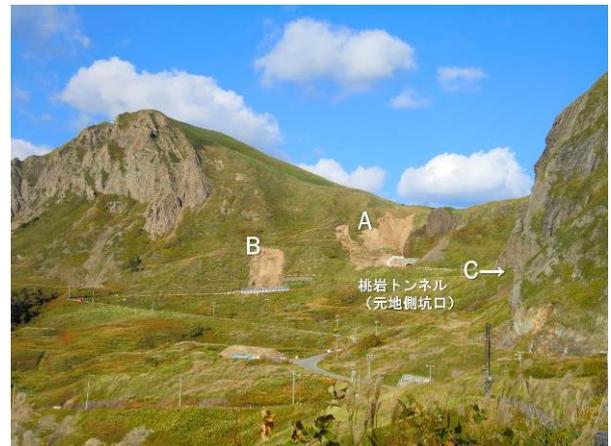
道道765号元地香深線の桃岩トンネル元地側坑口周辺で3箇所の道路斜面災害が発生しました(写真-5)。

写真-5 桃岩トンネル元地側で発生した道路斜面災害

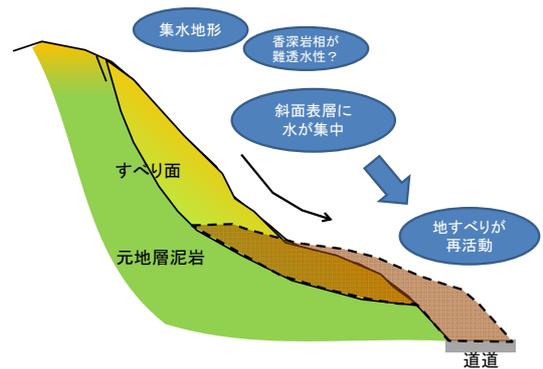
本地点では降雨により、地すべりが再活動したものと考えますが、地すべりの集水地形に加え右側側部が比較的緻密な香深岩相と接しているために、土塊内の水が側方へ抜けにくくなり、すべりが促進された可能性もあります（図－5）。

図－5 桃岩トンネル元地側Aの推定発生機構

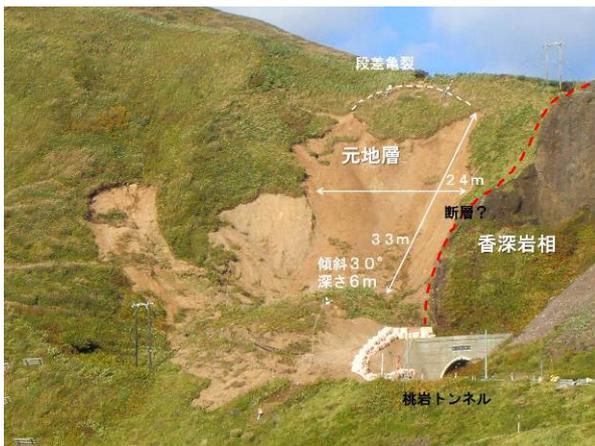
桃岩トンネル元地側坑口において地すべりが発生し、崩土が道路を被覆しました。本地点は防災科学技術研究所の地すべり地形分布図⁵⁾で、地すべりと判読されている箇所です。今回活動した地すべりは大きく2つのブロックに分かれ、規模の大きな右側のブロックは

幅 24m、長さ 33m、深さ 6 m 程度となっています。また、同ブロックの滑落崖の上方に段差亀裂が確認され、頭部には依然として不安定土塊が残存していると考えられます（写真－6）。

写真－6 桃岩トンネル元地側坑口の地すべり

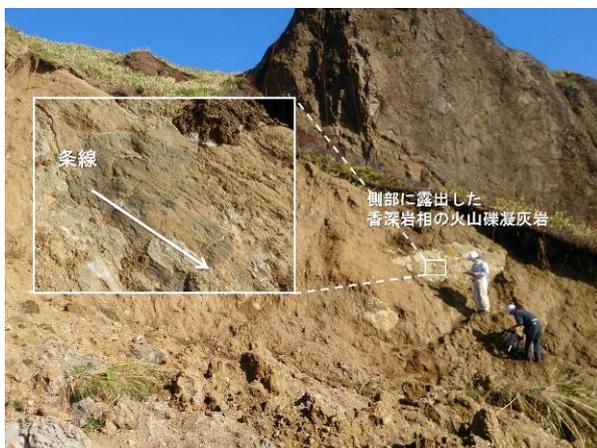
崩壊箇所の地質は新第三系の元地層泥岩であり、強い風化を受けて亀裂が発達しています。また、右側ブロックはその右側部が香深岩相と接しており、香深岩相側の基盤には地すべりの動きを示す条線が確認できました（写真－7）。

写真－7 地すべりの側部にみられた条線

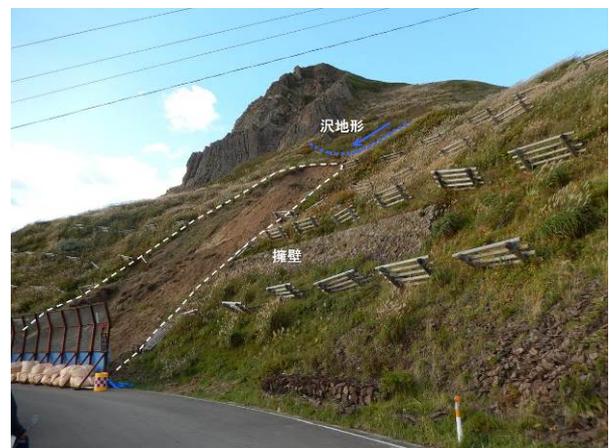
元地地区の道道 765 号元地香深線沿いで表層崩壊が発生し、道路上に多量の土砂が流出したほか、雪崩防止柵が倒壊しました。崩壊箇所より香深側では道路沿いに石積みの擁壁が設置されていましたが、今回の崩壊は擁壁が途切れた箇所で発生しています（写真－8）。なお、擁壁には損傷等は見られませんでした。

崩壊箇所の地質は新第三系の元地層泥岩であり、流れ盤の構造を示しています。崩土は細片化した泥岩礫が主体となっており、元地層の崖錐堆積物（または表層風化部）と考えられます。また、空隙が多く、崩壊時には水を多量に含んでいた痕跡も見られました。

写真－8 桃岩トンネル元地側Bの表層崩壊

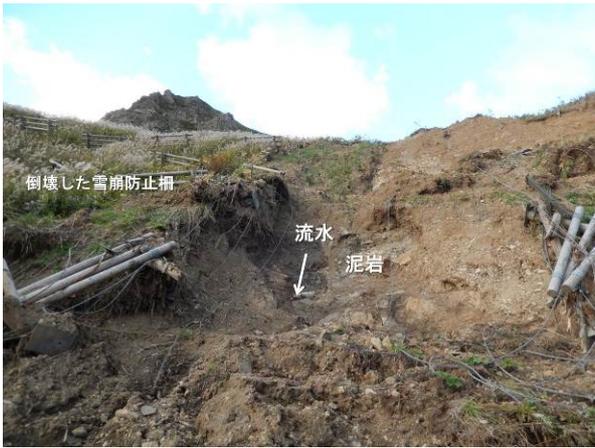
本地点の上部が集水地形をなしていること、調査時においても表流水が崩土をガリー状に浸食し、露出した泥岩の上を流れていたこと（写真－9）をふまえると、本崩壊は、降雨による表流水が当該斜面に集中したことに加え、透水性の低い基盤の泥岩により下層への浸透が妨げられたため、表層の崖錐堆積物（または風化部）が飽和して発生したと考えられます（図－6）。

写真-9 泥岩上の流水

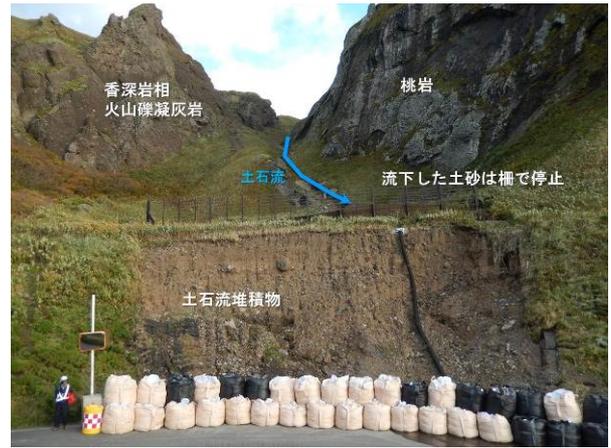
写真-10 桃岩トンネル元地側Cの表層崩壊

道道765号元地香深線の切土法面で表層崩壊が発生し、崩土が道路へ流出しました。当該斜面は、香深岩相の火山礫凝灰岩と貫入岩体である桃岩の間に形成された沢の出口に位置しており、法面保護としてフトンかご工や植生吹付工等が施工されていましたが、被災を防げませんでした。崩壊規模は、幅15m、高さ6m、深さ1m程度です。また、斜面にはいくつかのパイピングホールが確認できたほか、中腹からは湧水が見られました(写真-10)。

崩壊箇所の地質は淘汰の悪い泥岩や凝灰岩等の角礫で構成されており、過去に上流より流出した土石流堆積物と考えられます。今回の豪雨でも同じ沢で土石流が発生しましたが、流下した土砂は対策工として法面上部に設置されていた落石防止柵によって捕捉されています。

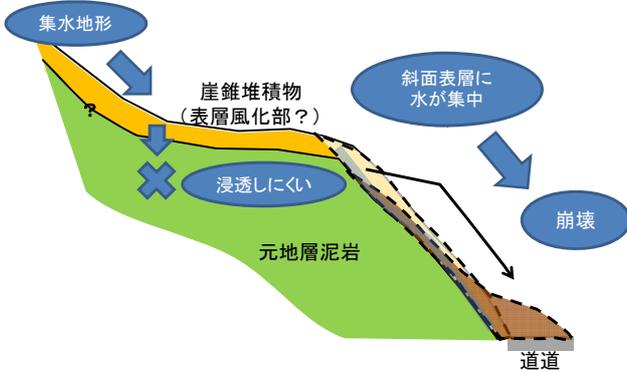
図-6 桃岩トンネル元地側Bの推定発生機構

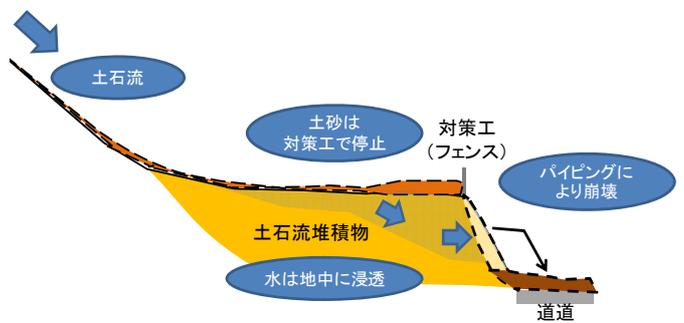
図-7 桃岩トンネル元地側Cの推定発生機構

しかしながら、流水は斜面上方より斜面内に浸透し、パイピングによって表層を崩壊させたと考えられます(図-7)。

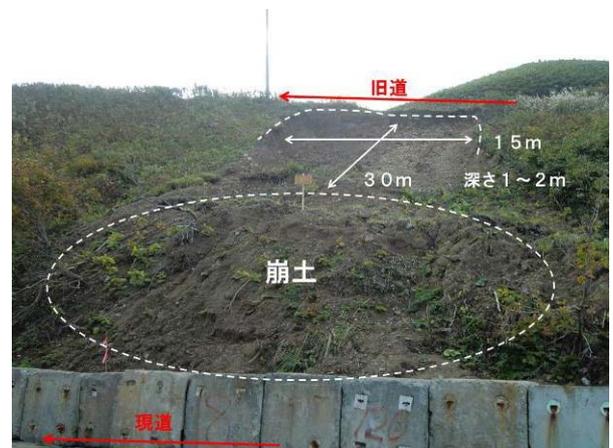
道道765号元地香深線の桃岩トンネル香深側坑口付近で表層崩壊が発生しました。崩壊規模は幅15m、長さ30m、深さ1~2m程度であり、崩壊の頭部は上方を通る旧道と接しています(写真-11)。

写真-11 桃岩トンネル香深側坑口付近の表層崩壊

斜面最上部より発生した崩壊で、崩土は下部斜面を越えて道路へ流出し、一部はトンネル内にまで達しました。

崩壊部の地質は香深岩相の凝灰岩角礫を中心とする崖錐堆積物であり、頭部表層には旧道の路盤とみられる礫層が確認できました。

斜面の中腹に残存する崩土は 20cm 程度の比較的大きな礫が中心であるのに対し、下部斜面に堆積したものはそのほとんどが細粒であり、水を多量に含んでいた痕跡もありました。このことは、崩壊時または崩壊後に斜面を多量の水が流下し、崩土中の細粒分を下方へ洗い流したことを示唆しています。

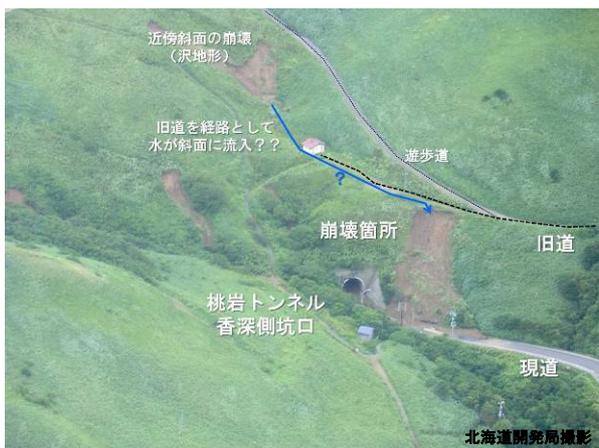
当該斜面は明瞭な集水地形とはなっていませんが、上方には沢地形をなす斜面があり、表層崩壊が発生しています。そこでは水を大量に含んだ痕跡のある崩土に加え、調査時においても湧水が見られており、そこから旧道跡を経路として当該斜面に水が供給された可能性も考えられます（写真-12、図-8）。

写真-12 桃岩トンネル香深側坑口周辺の状況

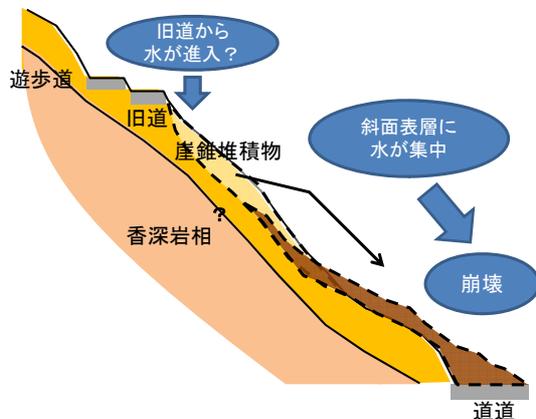
図-8 香深側坑口付近の推定発生機構

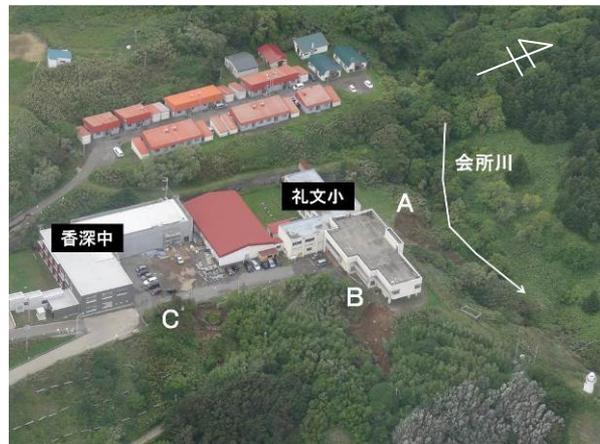
香深地区にある礼文小学校の周辺で3箇所の盛土崩壊が発生しました（写真-13）。

写真-13 礼文小学校周辺の崩壊状況

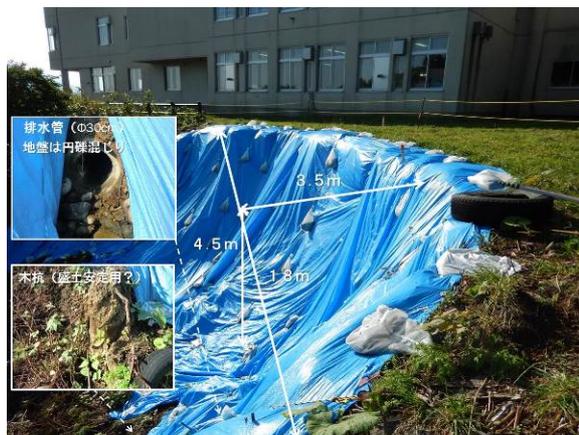
崩壊Aは礼文小学校の北側を流れる会所川に面した斜面で発生し、崩壊規模は幅 15m、高さ 4.5m程度です。崩土には段丘堆積物由来とみられる複数の岩種の円礫が含まれていましたが、地盤内に排水管が確認できたこと、盛土を安定させるために施工したとみられる複数の木杭が確認できたことから、災害形態は盛土崩壊と考えられます（写真-14）。また、崩壊箇所は河川より高位にあります。調査時においても未だ湿地状態を呈しており、盛土背後より継続的に水が供給されていることが推測されます。

写真-14 礼文小学校周辺の崩壊A

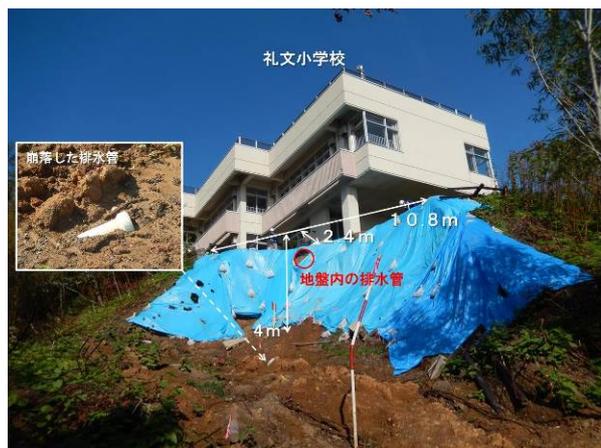
崩壊Bは礼文小学校の南東側斜面で発生し、崩壊規模は幅 11m、高さ 4 m程度です（写真-15）。この崩壊は校舎に最も近く、建物への被害はありませんでしたが、敷地に設置されていた照明灯や柵などが倒壊する被害を受けました。

崩土は礫の割合が少なく、崩壊Aとは性状が明らかに異なっています。また、空隙が多く、水を多量に含んだ痕跡がみられました。崩壊Aと同様に地盤内に排水管が設置されていたことから、崩壊Bも盛土崩壊と推定しました。

写真-15 礼文小学校周辺の崩壊B

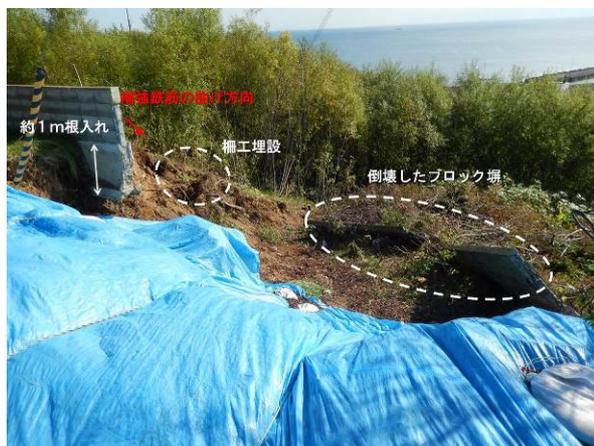
崩壊Cは礼文小学校に隣接する香深中学校の東側で発生し、当該箇所に設置されていた高さ 1 mのコンクリートブロック塀（根入れ 1 m）が倒壊しました。崩壊規模は幅 5 m、高さは 2 m程度です。

崩土には段丘堆積物由来とみられる多様な円礫や崖錐由来とみられる凝灰岩の角礫が含まれていました。また、崩壊箇所の深度 1 m付近にはブロック塀の基礎として碎石が敷設されていたほか、斜面中腹に柵工が埋設されていたことから、この箇所も盛土崩壊と考えられます。

残存したブロック塀の補強鉄筋が、斜め下方に曲げられた状態で破断していることから、盛土の崩壊と

もに、ブロック塀が下方に滑り落ちるように倒壊したことが伺えます（写真-16）。

写真-16 礼文小学校周辺の崩壊C

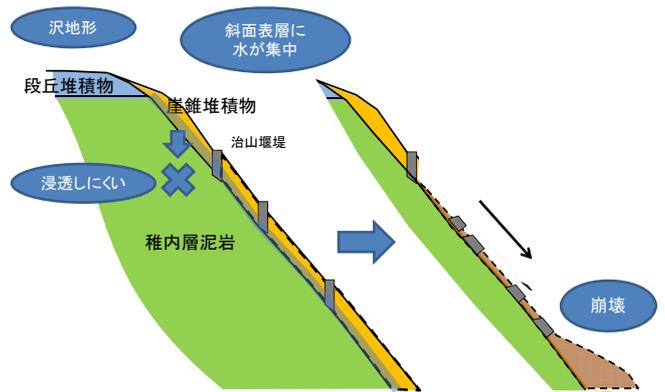
本地点では表流水が沢部に集中し、沢沿いの崖錐堆積物の重量が増したために、表層が滑り落ちるように崩壊したのと考えられます（図-9）。発生直後の写真では、大きな土砂移動は高位堰堤の直下より生じている様子が確認できます。高位堰堤が被災しながらも倒壊せずに土砂を留めたため、斜面下の被害が軽減された可能性が高いと考えられます。

図-9 中央2丁目の推定発生機構

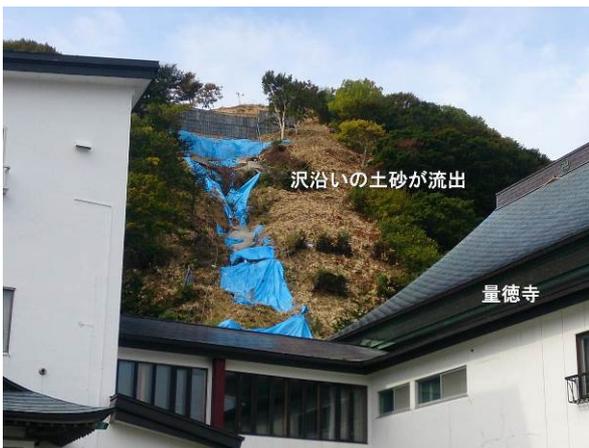
稚内市の中心街に位置する量徳寺の裏山で表層崩壊が発生しました（写真-17）。現場は高さ約 60m、傾斜約 40° の海岸段丘斜面であり、沢地形をなしています。ここには3基の治山堰堤が設置されていましたが、今回の崩壊による土砂流出で下位の堰堤2基が倒壊したほか、上位の堰堤も堤体にも亀裂が生じるなどの被害を受けました。また、崩壊に伴い量徳寺本堂の裏に設置されていた擁壁が土圧により倒壊しました。

崩壊箇所の地質は新第三紀の稚内層泥岩を基盤とし、その上位に海成の段丘堆積物が分布しています。また、表層を厚さ 1.5mほどの崖錐堆積物が覆っていますが、調査時には流水によりガリー状に浸食され、基盤の泥岩が露出していました。この泥岩は流れ盤構造を示し、岩片は比較的堅硬ですが亀裂が発達しています。なお、崩土は全て泥岩角礫から構成されており、海成段丘由来の円礫は確認できませんでした。

写真-17 中央2丁目の崩壊

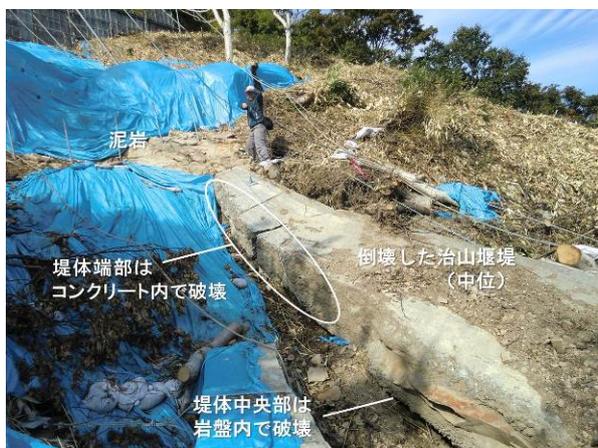
堰堤の被災状況を詳しくみますと、最上位の堰堤（堤高 3.5m）は倒壊こそ免れたものの、堤体に上下流方向の貫通クラックが発生し、中央部が数 cm 下方に押し出されています。それにより、堤体下部の基礎岩盤が一部破壊され、堤体との間に 10cm 程度の空隙が生じているほか、水平方向にも複数のクラックが生じていました。

中位の堰堤は崩壊土砂により倒壊し流出しています。倒壊した堰堤中央部の下面には岩が付着していたこと

から、基礎は岩着しており、岩盤内で破壊が生じたことがわかります。また側部はコンクリート内で破壊が生じていました。この破壊形態は上位の堰堤と類似しており、中位堰堤は上位堰堤に比べより多くの土圧を受けたため、クラックに留まらず倒壊まで至ったものと考えられます（写真-18）。

下位の堰堤も中位の堰堤と同様に倒壊、流出しています。なお、この堰堤は確認できた範囲ではコンクリート内で破壊が生じていました。

写真-18 倒壊した治山堰堤の状況

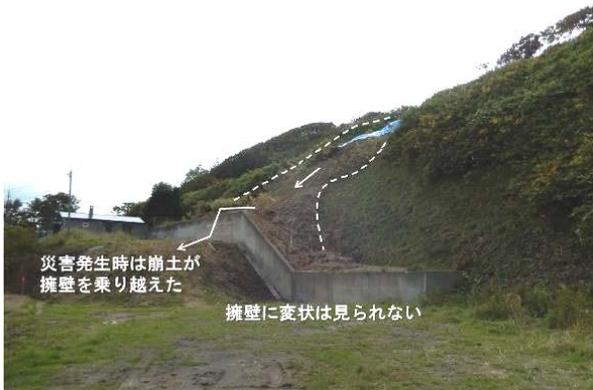
恵比須2丁目の住宅街に面した高さ40mほどの海岸段丘斜面で、表層崩壊が発生し、土砂が土留めの擁壁を乗り越えて住宅近くまで流出しました。崩壊が発生した斜面は約35°の傾斜を有しており、下部には高さ2mの擁壁が施工されていました。崩壊は、斜面上部で発生し、崩壊規模は幅15m、高さ20m程度です。また、擁壁には変状がみられていないことから、斜面下部は動いていないものと考えられます（写真-19）。

崩壊箇所の地質は中央2丁目と同様に新第三紀の稚内層泥岩を基盤とし、その上位を海成の段丘堆積物が覆っています。また、崩壊の側部では、稚内層泥岩の風化した角礫に混じり、段丘由来とみられる円礫が混在する崖錐堆積物が確認できました。

写真-19 恵比須2丁目の崩壊

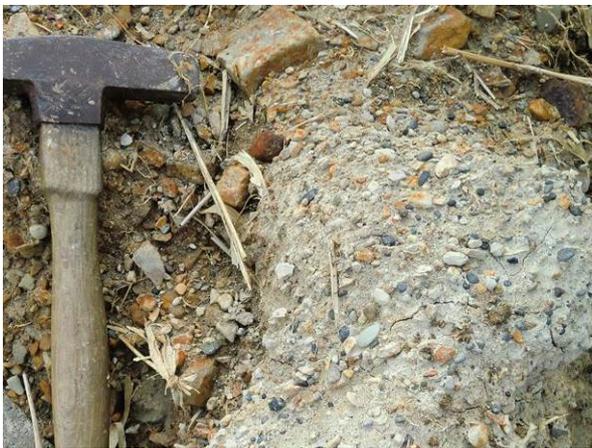
崩土は中央2丁目と異なり、泥岩角礫とともに数mm～1cm程度の円礫が確認できました。一部には円礫が主体となるような崩土も見られることから、崖錐堆積物のみならず、上部の段丘堆積物も一部が崩壊したものと考えられます（写真-20）。

写真-20 崩土に含まれる段丘堆積物の円礫

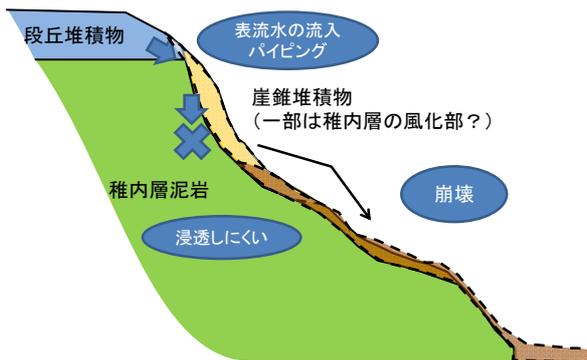
崩壊直後の写真からは、崩壊頭部に複数のパイピングホールが確認でき、また崩土は多量の水を含んだ痕跡があったことから、本地点は海岸段丘面に降った降雨が、表流水やパイピングによって表層の段丘堆積物や崖錐堆積物（稚内層風化部を一部含む可能性もあります）に多量に供給され、また基盤の泥岩は透水性が低いために浸透が抑制された結果、表層が崩壊したと考えられます（図-10）。

図-10 恵比須2丁目の推定発生機構
