平成 26 年 9 月 11 日の支笏土石流等による国道 453 号の災害について

倉橋 稔幸* 藤浪 武史**

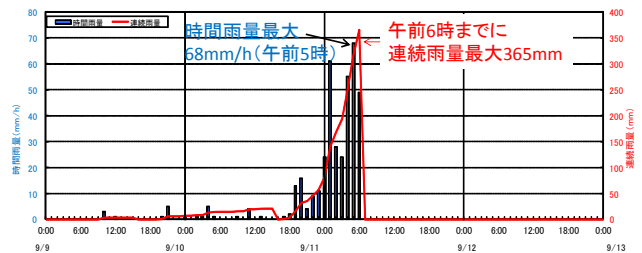
図-2 北奥漁観測点で観測された時間雨量と連続雨量
データ転送の光ケーブルが KP35km と奥漁川橋等で切断され、雨量データが午前 6 時 40 分から欠測した。

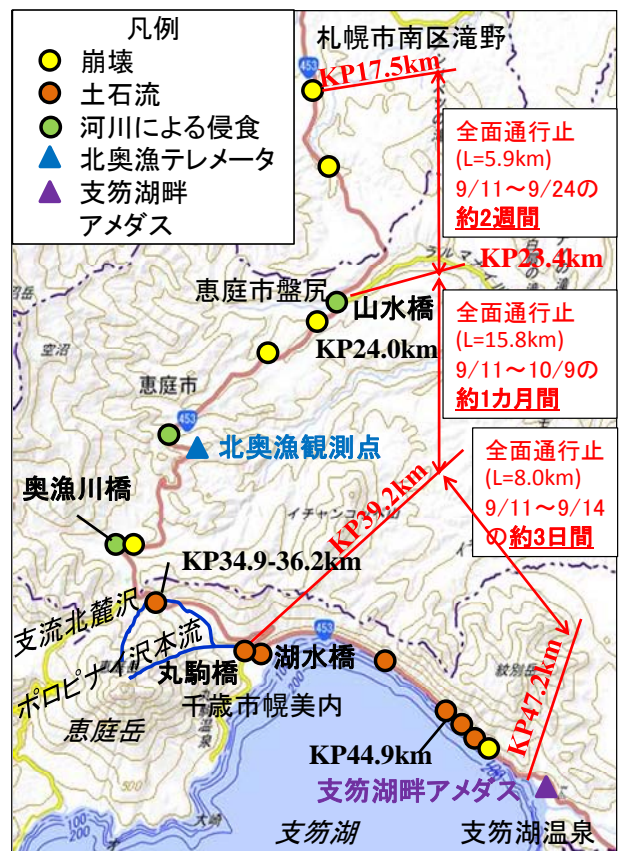
図-3 国道 453 号の土砂災害位置図
