2014年8月礼文島豪雨災害の現地調査報告

1. はじめに

2. 現地調査の概要

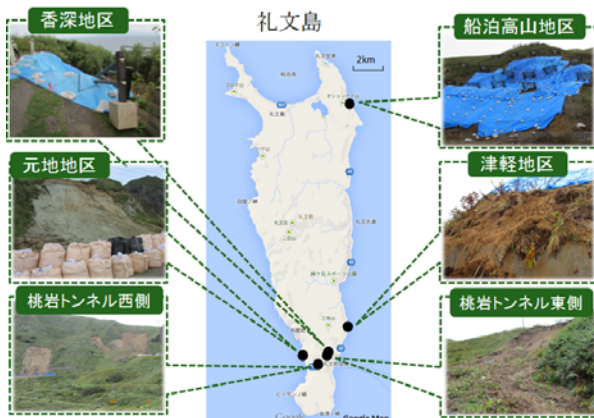
図-1 礼文島における9月15日の主な調査地点

災害発生から3週間ほど経過した9月15日(月)フェリーで現地入りし、当日は午後から香深地区、元地地区、津軽地区、高山地区の土砂災害発生現場を中心に現地踏査をしました(図-1参照)。続いて翌9月16日(火)は北海道稚内建設管理部・礼文出張所および礼文町役場に立ち寄り、当時の状況について担当職員にヒアリングし、その後フェリーにて帰路につきました。

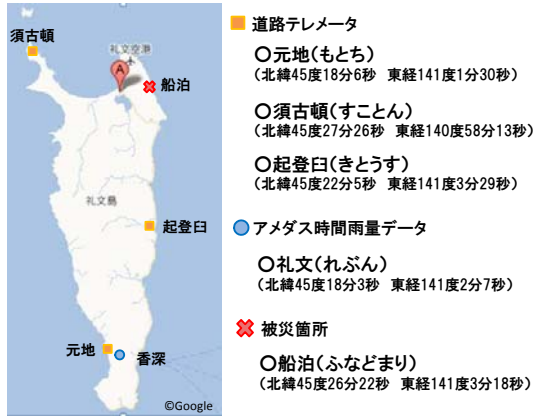
図-2 道路テレメータ・アメダス・被災箇所の位置図

図-2にはアメダスおよび3個所の道路テレメータ位置図を示しています。それらの8/23(土)から8/24(日)にかけての雨量時系列(ハイトグラフ)を図-3に示しますが、各個所で降雨パターン、総雨量ともかなり異なる様相を示していることがわかります。図をみると災害が発生した8/24(日)は元地地区や香深地区といった島の南部で雨量が多く、現に河川や排

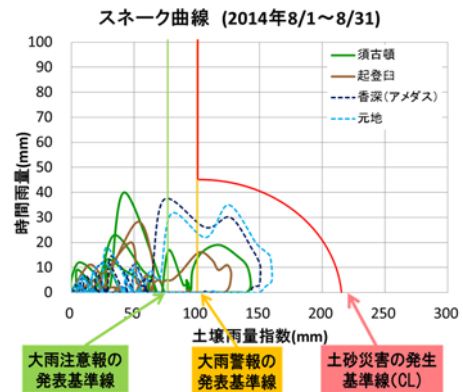
図-5 礼文島における2014年8月のスネーク曲線

図-5は2014年8月1日1時からの雨量を入力し、スネーク曲線を描いたものです。これより、いずれの地点でもCLは超えていないことがわかります。なお、この場合の土壌雨量指数初期値は8月1日1時を0として、過去から計算し続けている実運用上のスネーク曲線とは多少異なると思われます。しかしな

がら、縦軸の時間雨量などはCLを超えるには小さく、土壌雨量指数も雨が降りやめば減少することを考えれば、やはりこの程度の雨ではCLは超えないのではないかと推察されます。とはいえ、実際に災害が起きたという事実を考えれば、今後どのように危険度判定を行えばよいかを考えておく必要があります。

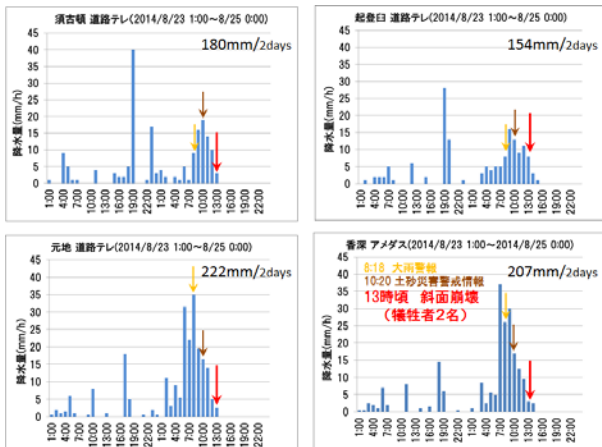
図-3 各所雨量データによるハイレトグラフ

水路が溢れて氾濫し、斜面災害も多くの個所で発生していました。それに比べて犠牲者が出た「船泊高山地区」を含む北部では南部ほど雨量は多くない中でも災害が発生したということになります。

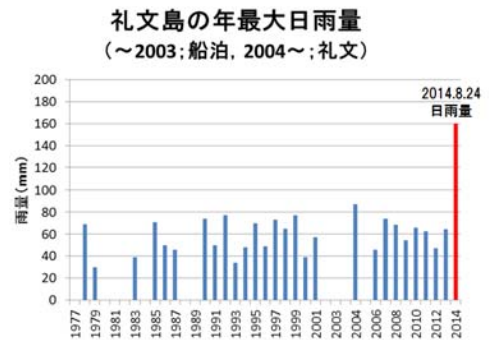
図-6 礼文島の年最大日雨量と2014.8.24の日雨量

図-6は礼文島で過去に観測された雨量データを整理し、年最大日雨量を表したものです。なお、観測地点は2003年まで北部の船泊地区、2004年以降は現在の香深地区となっていることに留意願います。いずれにしても2014年8月24日に記録した160mmの雨量は90mmにも満たない過年度に比べて膨大な量であったことがわかります。また、統計年数の長い稚内（地方気象台）の年最大日雨量と比べた結果を図-7に示しますが、やはり160mmというのはこの地域ではかなりの量であることがわかります。一方この程度の雨量は（降雨パターンなど一概には言えませんが）本州の多雨地域では大災害を引き起こすほどではありません。今回不幸にして犠牲者の出た島の北部地域に限定すればもっと少なかったかもしれません。すなわち、大雨に馴化していない北海道などでは過去に記録したことのないような降雨が観測され、あるいは予測される場合には十分な注意が必要であるとの教訓が得られます。

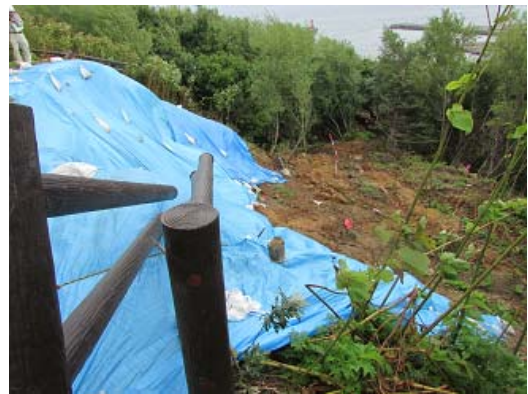
写真-1 礼文小学校付近の斜面崩壊

香深地区では、礼文小学校周辺において斜面崩壊が3箇所発生していました（写真-1参照）。地形的に集水地形であることが確認されています。排水管等の存在から盛土上に構築された部分がすべり崩壊したものと推測されます。

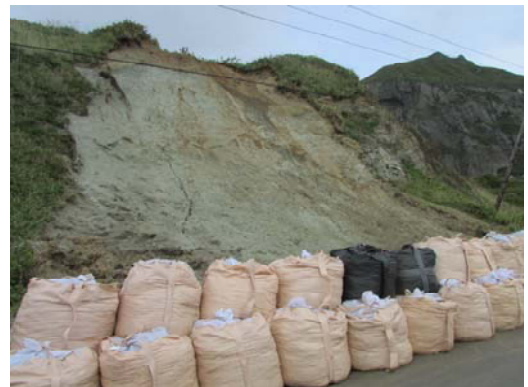
写真-2 元地層における斜面崩壊

元地地区では、元地層の風化した緑白色の泥岩が表層崩壊していました（写真-2参照）。その近隣に位置する桃岩トンネル西側では、今回の豪雨災害で最も大規模な崩壊（比高48m、幅50m、奥行き100m）が発

生しています。トンネル西側付近の地すべり堆積物が崩壊したものと考えられます。また、トンネル東側においても表層崩壊が多数発生していました。

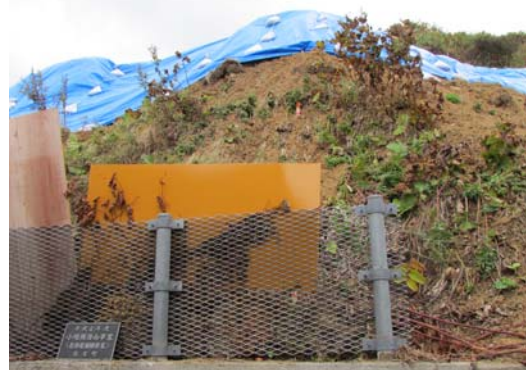
写真-3 津軽地区の対策工実施個所の斜面崩壊

津軽地区では、**写真－3**に示すように、崩積土が対策工および住宅付近に堆積していた状況が多数確認されています。また、かなり泥寧化した土砂が流下していたことが確認されました。

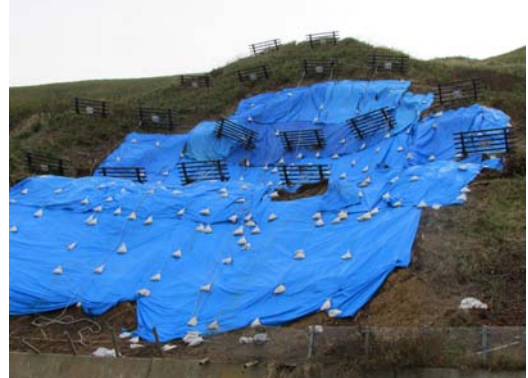
写真-4 船泊高山地区の斜面崩壊後の状況

船泊高山地区では、今回の豪雨災害で2名の方が犠牲になっています。現地調査時では、斜面前面はブルーシートで覆われており、その周辺は水の影響を受け易い集水地形にあることが確認されています。崩壊形状から推測すると、斜面中段より円弧すべり崩壊が発生したと考えられています。雪崩防護策をすり抜ける形で崩積土が崩落していました（**写真－4**参照）。

表層の土壌水分の様子を確認すると、9月15日時点ではその表層は乾燥していました。斜面崩壊が発生した当時の状況を考えると、発生した箇所と崩積土の相互関係ならびに土壌水分の詳細は明らかではありませんが、崩壊は急激な降雨の浸透により斜面内土壌水分が急激に上昇し、不安定化に導かれたものであると推測されています。一方、このような斜面の不安定化の予測として、対象となる斜面の初期（常時）含水状態からの降雨浸透による土壌水分の増加量を把握することができれば、またその変化量を崩壊の閾値として規定することが可能となれば、降雨による斜面崩壊予測法³⁾に活用できることが明らかにされています。よって、このような災害現地調査により崩壊時点の崩積土の物性評価は重要となると言えるでしょう。

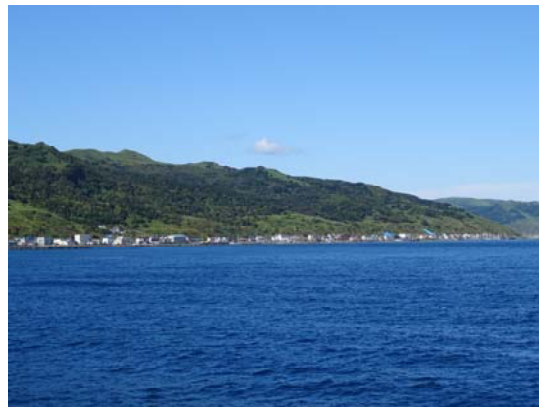
写真－5 海岸線に沿って立ち並ぶ家屋（香深地区）

もう一つは、**写真－5**のように多くの家屋が海岸沿いの崖地を背にして分散して建っていることです。現地調査ではその状況も確認しましたが、どこが崩れてもおかしくないなか、土砂災害発生箇所を特定して予知することは難しいと考えられます。

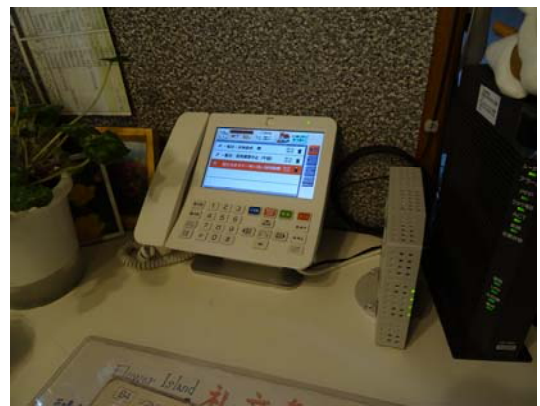
写真－6 宿泊した旅館にあった町内専用端末

2) 避難勧告発令後の避難が円滑に進められた。これは津波災害に対しての防災・減災体制が整備されており、町内専用端末(写真-6)を使用した避難の呼びかけがうまくいったためと考えられる。
