## 1981年の札幌土砂災害の概要

### 2. 1981年豊平川上流土砂災害の概要

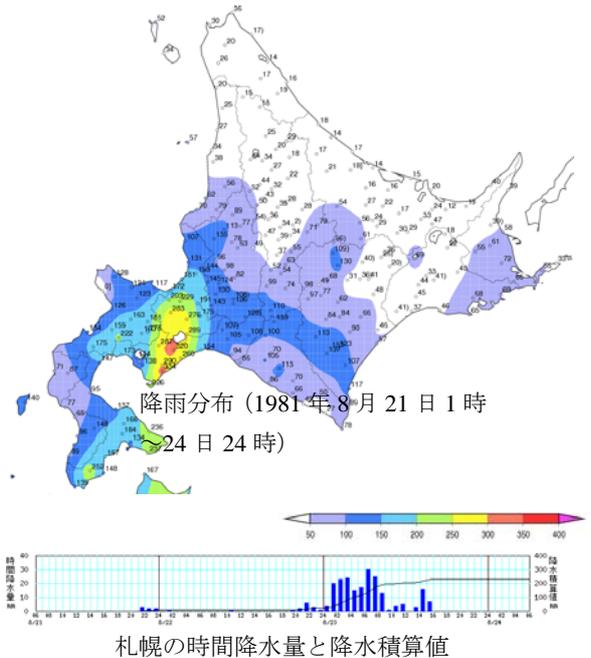
図-1 1981年8月下旬の豪雨

1981年8月に石狩川流域で2回の大きな洪水災害が発生しました。8月上旬には、石狩川流域全体に大量の雨が降ったため、石狩川本流で大洪水が発生し、堤防破堤、溢水氾濫の被害が出ました。一方、本報告で対象とするのは、8月21日～24日に札幌において連続雨量229mmを記録し(図-1)、札幌市南区で土砂災害を引き起こした豪雨です(図-2)。

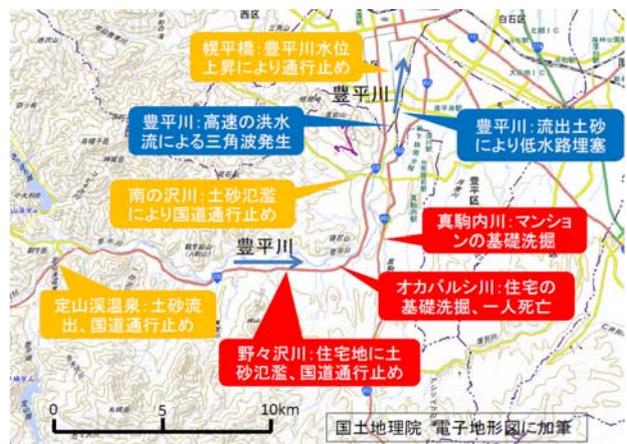
図-2 豊平川土砂災害の位置図

豊平川に沿って札幌市南区を走る国道230号は、豊平川の支川からの土砂流出などにより一時通行止めになりました。記録に残っている通行止めは、南の沢国道橋、野々沢川国道橋、定山溪付近2箇所です。

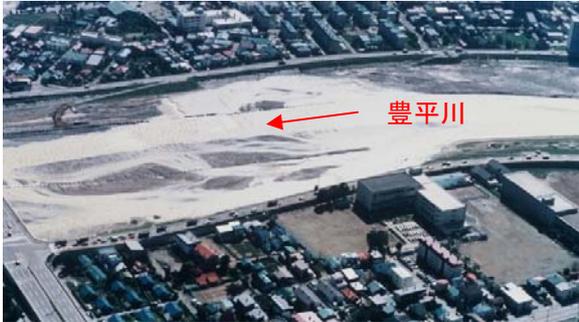
写真-1 豊平川南19条大橋上流部の状況

この豪雨により、豊平川本流においては、堤防溢水や決壊が危惧されるほどの水位上昇が見られました。南19条大橋上流では、上流からの流出土砂によって低水路が埋塞し(写真-1)、洪水流で堤防の脚部が侵食されるという危険な状況に至りました。幌平橋地点では、橋桁近くまで水位が上昇し、一時通行止めになりました(写真-2)。

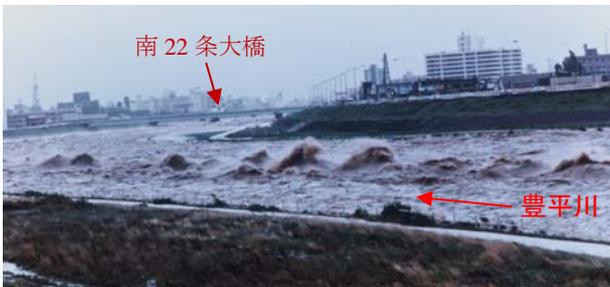
写真-3 豊平川の三角波の状況

さらに上流においては、高速の洪水流のため三角波が発生し(写真-3)、また河道の侵食や護岸の決壊などの被害が起きました(写真-4)。三角波発生箇所には橋などの構造物はなかったため、深刻な被災には至らなかったものの、急流河川の恐ろしさを思い知らされました。

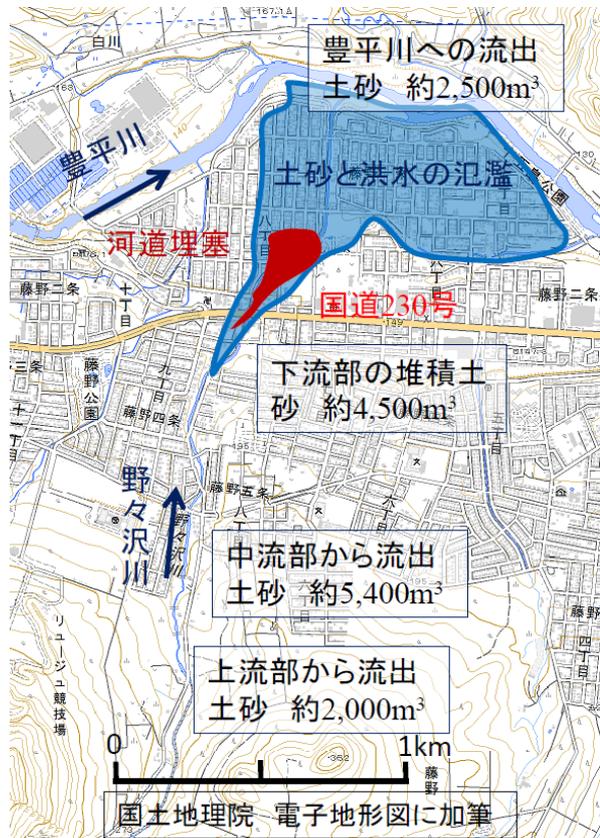
図-3 野々沢川流域土砂災害状況

1981年8月24日、豊平川の支川野々沢川（流域面積3.7km<sup>2</sup>）の国道橋から下流部の河道が、流出土砂により完全に埋塞し、住宅地に土砂と洪水が氾濫しました<sup>1)</sup>（図-3、写真-5、6）。野々沢川流域の被害は、家屋全壊1戸、半壊6戸、床上浸水37戸、床下浸水283戸と記録されています<sup>2)</sup>。

被災後に野々沢川流域を踏査し、土砂流出や堆積の痕跡を調査したところ、上流山地部の土砂流出よりも中流部の扇状地上の土砂移動量が大きかったことがわかりました<sup>1)</sup>。図-3に示すように、上流部から流出した土砂量は約2,000m<sup>3</sup>であり、扇頂部で河岸崩壊や河岸侵食（写真-7）により流出した量は約5,400m<sup>3</sup>と推算されました（北海道開発局による）。そして、そのうちの約4,500m<sup>3</sup>が下流部の住宅地や道路に堆積したのです。小規模な侵食や堆積を引き起こした土砂量を合わせると、豊平川本流に流出した土砂量は2,500m<sup>3</sup>ほどとされています。

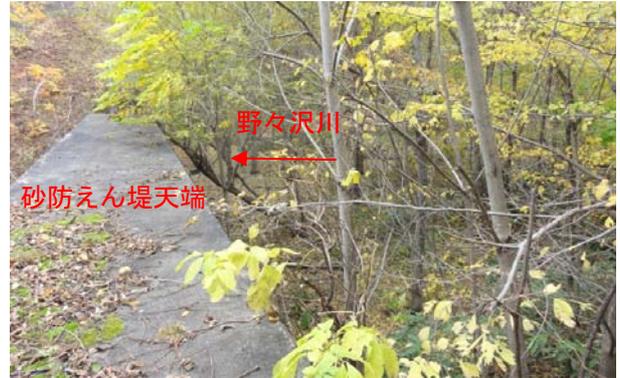
写真-8 未満砂の野々沢川1号砂防えん堤

1981年以降、この地域ではそれほど大きな降雨はなく、激しい土砂移動現象は見られていません。2014年9月11日の近隣(石山地点)の連続雨量は190mm程度であり(1981年8月は263mm)、いまだに砂防ダムは未満砂で(写真-8)、流路工内の土砂移動痕跡も見られませんでした。今後の豪雨により流域が荒廃し上流域の土砂流出が激化する可能性も含めて、今後も見守っていく必要があります。

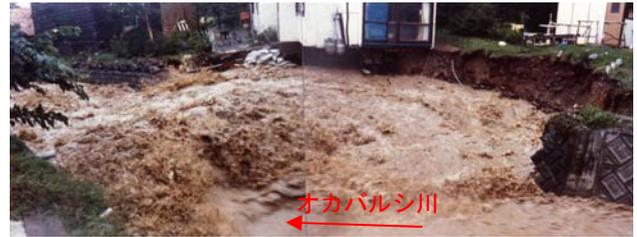
写真-9 オカバルシ川河岸洗掘状況

オカバルシ川は石山地区を流れる豊平川の支川で、流域面積は約7km<sup>2</sup>と野々沢川よりも若干大きな溪流です。1981年8月下旬の豪雨時には、国道橋上流で河岸上端まで水位が上昇し、住居の基礎が洗掘されました(写真-9)。この箇所につっかかった流木を取り除こうとした方が、流れに落ちて亡くなるという事故が起きました。また、国道橋直下の曲流部で溢水氾濫がありましたが、大災害には至らずにすみました。

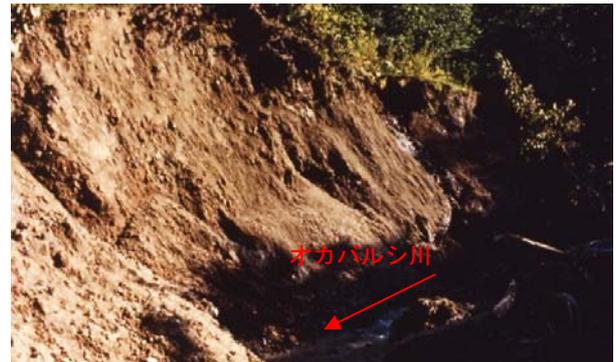
写真-10 オカバルシ川中流部河岸侵食状況

オカバルシ川流域においても、災害後に土砂移動痕跡などの現地調査が行われました。1981年時点で砂防えん堤は未満砂であり、その上流からの約6,000m<sup>3</sup>の流出土砂はそこに留まったようです。また、砂防えん堤から下流で河岸侵食や河床洗掘が見られ(写真-10)、中流部の土砂流出は約6,000m<sup>3</sup>あったと見積もられています。その他に河岸決壊や支川からの土砂流出と合わせて、オカバルシ川から豊平川への流出土砂は約13,000m<sup>3</sup>と推定されました(図-5)。

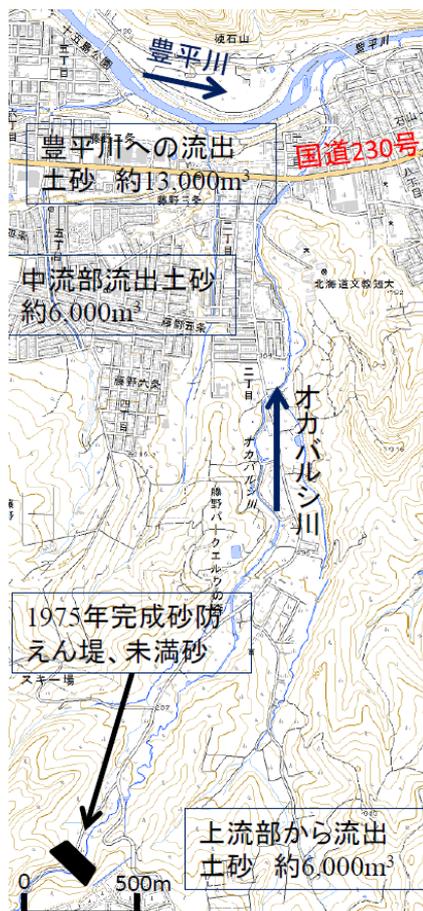
図-5 オカバルシ川土砂流出  
(国土地理院電子地形図に加筆)

このように、オカバルシ川上流部からの流出土砂は、それほど多くはなく、中・下流へ流出した痕跡は見られませんでした。上流部の土砂移動よりも、中・下流部の扇状地上の河岸侵食や河床洗掘による土砂移動の方が激しかったようです。すなわち、土砂災害を軽減するためには、扇状地上の土砂のコントロールが重要と考えられます。

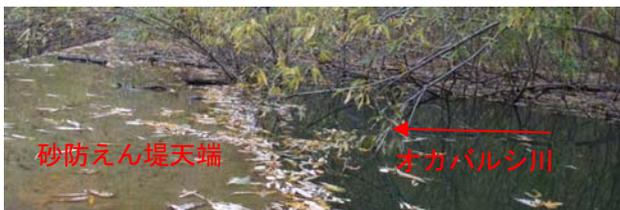
写真-11 オカバルシ川砂防えん堤 (2014年10月20日)

2014年9月の出水後、現地の確認を行ったところ、オカバルシ川流域においても、大きな土砂移動は確認されませんでした（写真-11）。遊砂地に40m<sup>3</sup>程度の土砂が堆積した程度でした（写真-12）。現在のところ、上流部からの土砂流出により、先行的に実施した中下流部の施設に問題は発生していません。

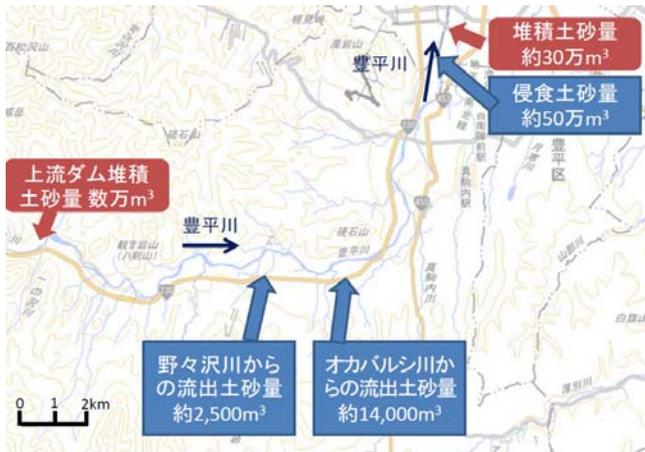
図ー7 1981年豊平川流域土砂移動概念図  
(国土地理院電子地形図に加筆)

上述の通り、豊平川本川では南19条大橋上流において低水路が埋塞するほどの土砂が堆積しました。その土砂の発生源を調べるため、災害前後の河川縦横断測量、上流部の空中写真解析、各支流の土砂移動痕跡調査、上流ダムの堆積土砂量などの資料を付き合わせてみました。もちろん、これらのデータには精度の違いがあるので、大まかなオーダーとして比較する必要があります。その結果、上流からの土砂流出や支川からの土砂供給よりも、本川の侵食量が大きく影響していることがわかりました（図-7）。

本川の低水路埋塞を起こした土砂量は約30万m<sup>3</sup>であり、その上流部で約50万m<sup>3</sup>の侵食が起きました。支川からの流出土砂量は、土砂移動の激しかった野々沢川で約2,500m<sup>3</sup>、オカバルシ川14,000m<sup>3</sup>で、本川の移動に比べるとはるかに少ないようです。上流の多目的ダムや発電ダムなどの土砂堆積を見ても、せいぜい数万m<sup>3</sup>程度の動きであり、本川の侵食量には遠く及びません（文献<sup>1)</sup>と北海道開発局資料による）。

一般に土砂災害が起こると、山地地域からの急激な土砂流出が原因とされ、ただちに谷の出口から上流で土砂を抑えることが求められます。しかし、1981年の豊平川流域では、支川の扇状地上の土砂移動により災害が発生しており、山地地域の土砂移動量はそれに比べて小さかったのです。そして、豊平川上流域からの流出土砂や、土砂災害が発生した支川流域の土砂移動よりも、豊平川本川の動きの方が激しいことが確認されました。豊平川本川の堆積土砂量は、その上流部の侵食量に比べて小さく、河道埋塞はおもに本川の土砂

移動に起因しているようです。そして、残りの土砂は豊平川下流へと流下していったと考えられます。
