## 2014年8月礼文・稚内斜面災害の初動調査

伊東 佳彦\*

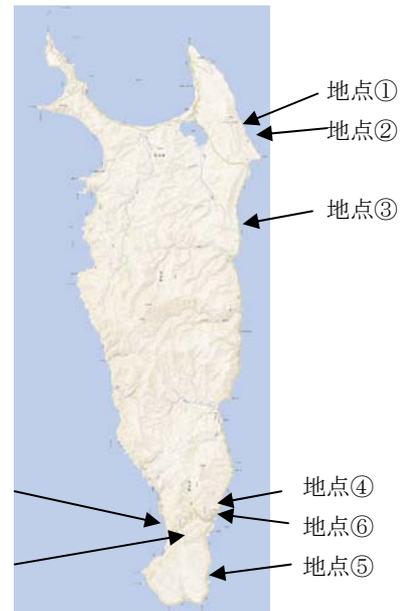
図-1 礼文島における代表的な斜面災害箇所

図1に礼文町の代表的な斜面災害発生の位置を示します。斜面災害は、島の南側、特に元地地区や香深地区で多く確認されました。このほか、東海岸(船泊村高山～香深村津軽)や北部の船泊村白浜にも認められ

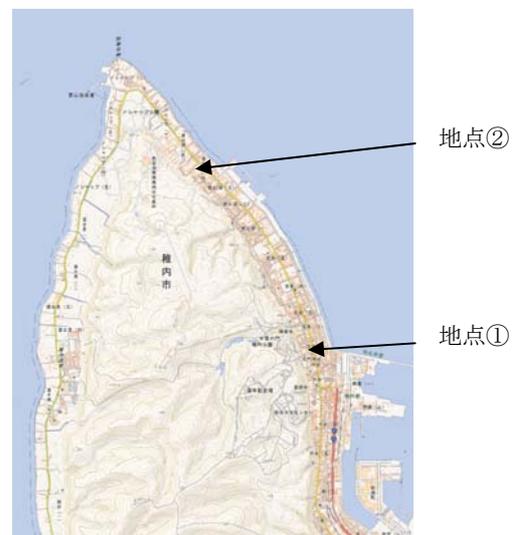
地形図は国土地理院「地理院地図」を使用  
図-3 稚内市における代表的な斜面災害箇所

図-3に稚内市における斜面災害発生箇所を示します。災害発生箇所は、市街中心部に近い量徳寺裏と恵比須の2カ所、および西海岸である。以下、現地調査を実施した量徳寺裏と恵比須を中心に解説します。
